SCHEDA TECNICA

MONUMENTO A COSIMO RIDOLFI

LUOGO DI COLLOCAZIONE: Firenze, Piazza Santo Spirito

DATAZIONE: 1893-1898

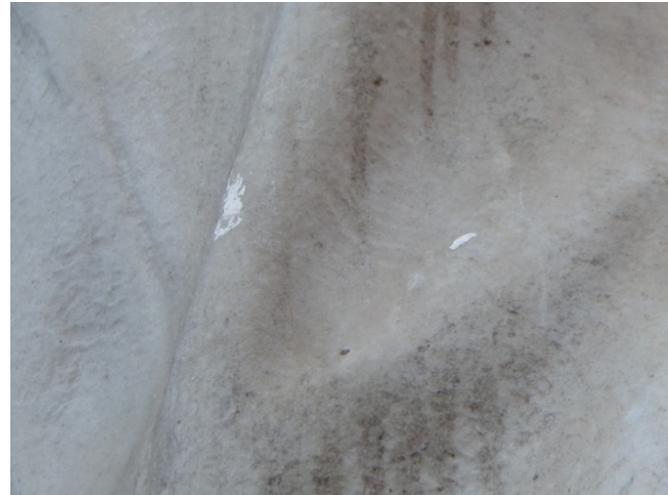
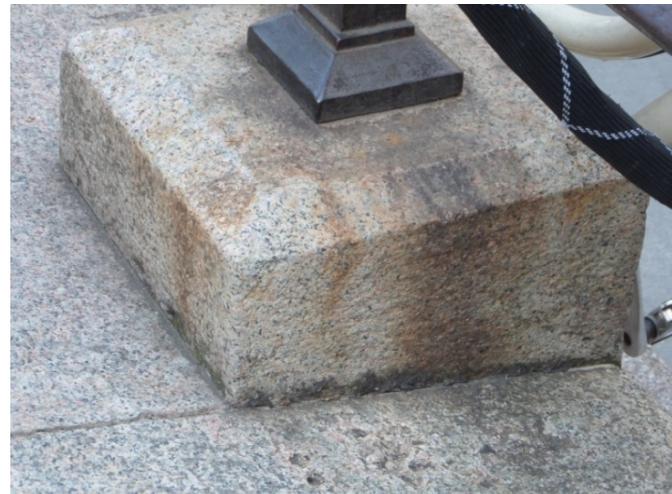
Alterazione cromatica: Possibile alterazione cromatica della statua rispetto ad alcuni riempitivi utilizzati nei precedenti restauri (il marmo risulta ingrigito rispetto allo stucco) e colorazione rosa/rossastra nella zona interna della manica destra della redingote e sul volto. Il granito del basamento risulta macchiato di rosa e sbiadito in alcuni punti (ruscellamento). Forte presenza di macchie da percolazione di ruggine (ossidi di ferro) nella porzione del basamento sottostante alla cancellata (la quale risulta anch'essa danneggiata dalla ruggine in alcuni punti).

Corrosione metallica: il ferro che costituisce la ringhiera appare corrosivo e graffiato.

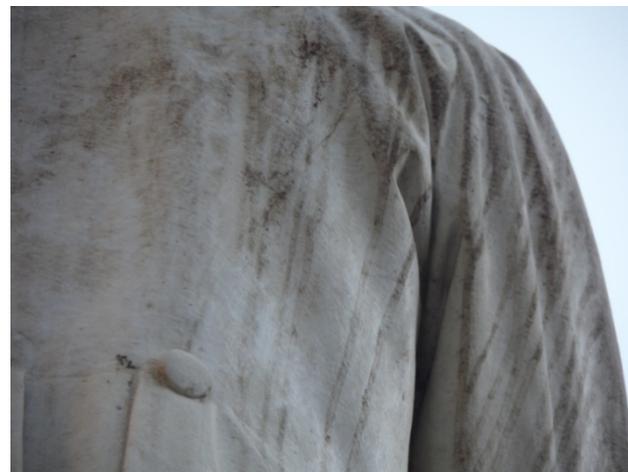
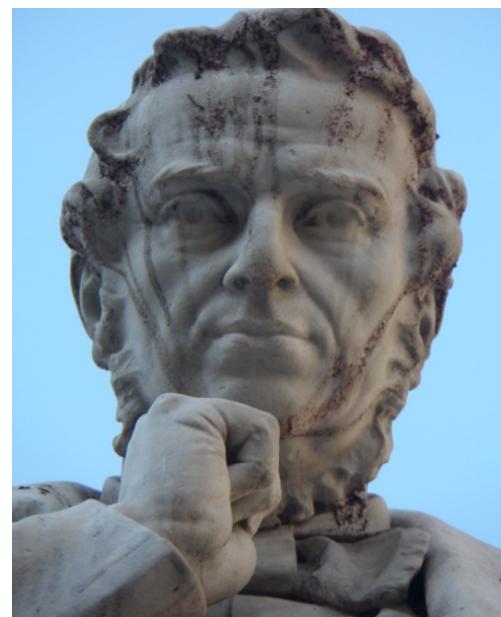
DEGRADAZIONE: Lacune e mancanze: leggermente presenti sulla statua (nella zona sinistra della veste) dove si notano anche alcune lacune stuccate nei precedenti restauri, molto presenti sul basamento granitico (le zone sono maggiormente esposte ad urti).

Percolazioni: tutta la zona apicale della statua risulta esteticamente deturpata da copiose percolazioni di vari colori (nero, grigio, rosa, rossastro), le quali sembrano nascere dalla sommità della testa e dalle spalle scendendo poi per quasi tutta la lunghezza del corpo, fino alle gambe e al plinto. Il materiale toccato da questo tipo di alterazione lungo il volto risulta fortemente rovinato da parti in aggetto costituite da guano e polvere dovute alle percolazioni. Queste sono presenti, con colori scuri, anche nel basamento.

Fratturazioni: presenti sia sulla redingote nella porzione sinistra dell'opera statuaria (alcune riempite) che sul basamento (in prossimità delle giunzioni tra i blocchi di granito).

Corrasione: si nota questo fenomeno sulla statua (in particolar modo nella zona della manica destra della veste e nella zona inferiore della redingote) e in alcuni punti del basamento.

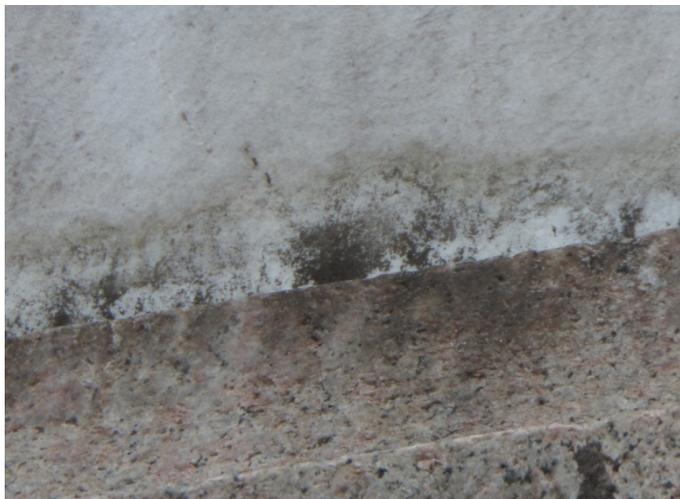
Croste nere: visibile sullo gradino marmoreo sul quale poggia la statua.

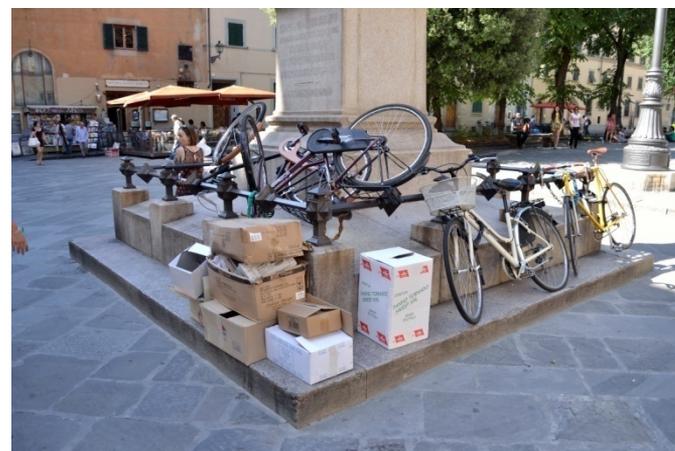
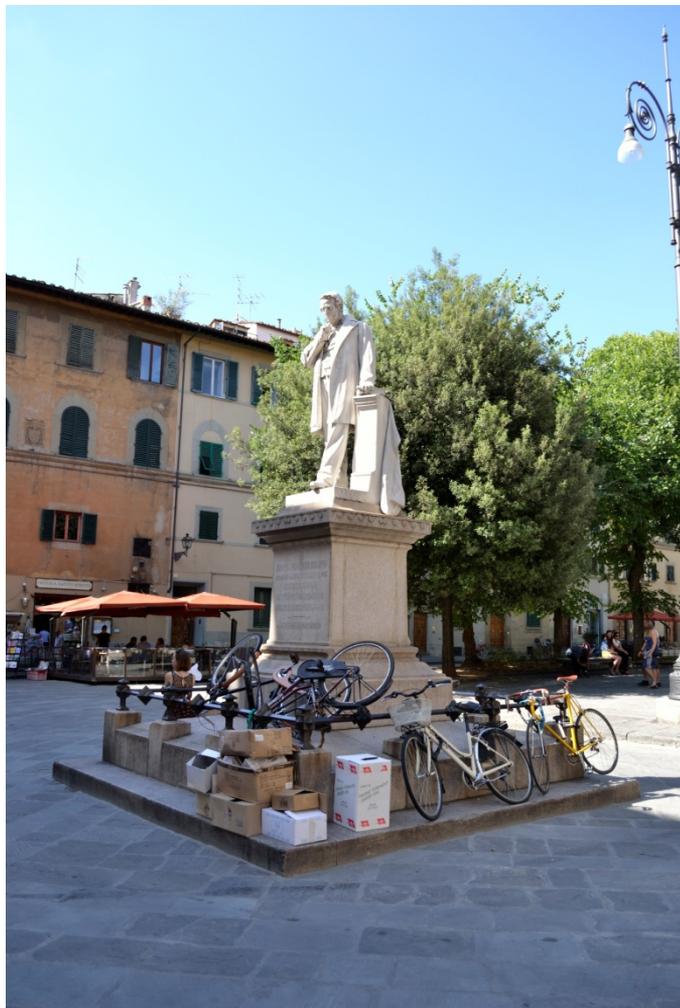
VANDALISMI: L'intero monumento è soggetto a continui atti vandalici, essendo collocato in una delle piazze più vive della città di Firenze. In particolar modo il basamento è segnato da molte gomme da masticare su tutto il perimetro. Inoltre l'opera è anche utilizzata come discarica nelle ore immediatamente successive alla chiusura del mercato (che si tiene ogni mattina): scatole e spazzatura vengono ammassate a ridosso di questa. Un'altra curiosa mansione, in particolare della ringhiera del basamento, è quella di fungere da parcheggio per le biciclette, le quali oltretutto graffiano e macchiano il granito con le loro vernici e il grasso delle catene. Sono visibili residui di graffiti di colore azzurro e verde nella zona posteriore del dado del piedistallo.
