SCHEDA TECNICA

Monumento a Nicola Demidoff
Lorenzo Bartolini – Pasquale Romanelli

OGGETTO: Monumento a Niccolò Demidoff

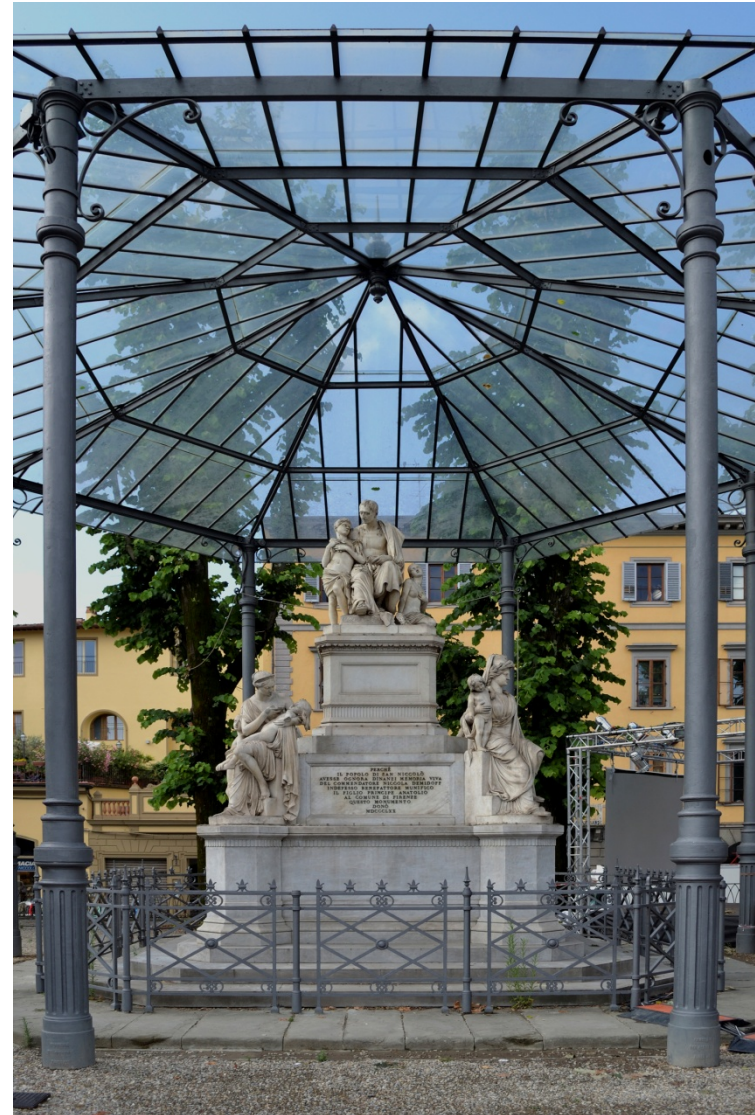
DESCRIZIONE: Il complesso, evidentemente ispirato ai monumenti funebri e celebrativi neoclassici, consta di cinque gruppi statuari posti ai vertici di una struttura piramidale. Il gruppo principale, al vertice superiore della struttura, rappresenta Niccolò Demidoff (al quale è dedicato il monumento) con il figlio Anatolio e la *Riconoscenza*. Ai quattro vertici della base ritroviamo, invece, le figure allegoriche della *Misericordia*, della *Verità che si svela all'arte*, della *Siberia con il Dio Plauto* e della *Musa dei Festini*. Sullo zoccolo, i bassorilievi raffigurano: a destra la *Benevolenza di Anatolio*, a sinistra la *Morte di Niccolò* e, sul retro, lo stemma della famiglia Demidoff sormontato dalla corona principesca. Il gruppo principale (vedi foto) si compone di Niccolò Demidoff seduto in mezzo alla *Riconoscenza* filiale e popolare. Nella mano sinistra tiene il documento con cui dispone dei suoi beni situati in Toscana a favore del figlio Anatolio, mentre la mano destra posa sul petto del figlio (rappresentato all'età di 15 anni), il quale esprime evidentemente il suo affetto per il padre. La figura allegorica ai piedi di Niccolò rappresenta una giovane fanciulla con in mano una corona di fiori, simbolo della riconoscenza al benefattore da parte del popolo. A destra della parte frontale è collocata la figura della *Siberia*, allusione alla sorgente delle ricchezze dell'illustre defunto, con Plauto bambino e ai piedi la testa di una Fama. La *Siberia* è ritratta come una matrona dall'espressione severa, ricoperta da un manto sontuoso, con in braccio Plauto (il quale reggeva una borsa che alludeva al prodotto delle miniere, oggi mancante) e nella mano sinistra il martello dei minatori, quale è pure nello stemma della famiglia Demidoff. A sinistra della parte frontale è situata la figura che allude alla pietà e all'umanità del defunto (la *Misericordia*), raffigurata nelle forme di una donna caritatevole con in braccio un bambino, quasi moribondo, al quale porge una tazza e, al fianco destro, una

bambina con la conocchia (oggi mancante), simbolo dell'educazione utile e popolare.

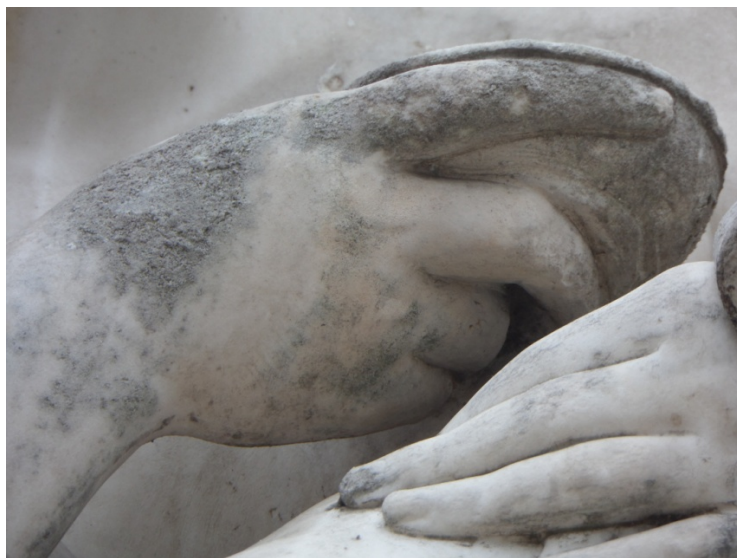
La presenza della copertura ha senza dubbio impedito che l'azione meccanica e chimica della pioggia battente portasse via parte del materiale e ha fatto in modo che fosse ridotto al minimo il fenomeno della solfatazione con conseguente formazione di croste nere, che sono comunque presenti e diffuse sulla superficie (particolarmente sul mento, sul naso e sulla mano della *Misericordia* – vedi foto).

Se per certi versi, la copertura ha contribuito alla salvaguardia dello stato di conservazione dell'opera, per altri sembra non aver comportato fattori positivi: si pensa, a tale proposito, che la presenza di macchie color ambra, distribuite in maniera non omogenea sulla superficie, possano essere dovute allo sgocciolamento di acqua piovana ricca in ossidi di ferro proveniente proprio dalla tettoia, prima che questa venisse restaurata nel 2012;

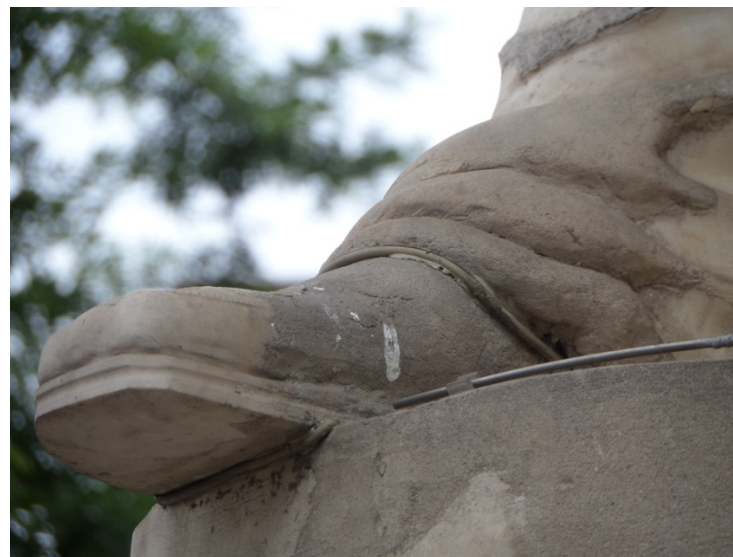
poi, è noto fin da subito, che tale copertura è in grado di generare una sorta di "effetto serra", trattenendo calore ed umidità, così da offrire condizioni ottimali alla proliferazione della microflora. Attualmente sono molto visibili anche le vecchie integrazioni in marmo e cemento (vedi foto), essendosi discostate molto, per aspetto, dal materiale originale.

I rilievi del Romanelli, a differenza del resto della struttura, si conservano molto bene, in quanto eseguiti con marmo molto più resistente (marmo bardiglio) e adatto agli ambienti esterni. Fenomeni di percolazione sono diffusi sia sul basamento che sul resto della struttura (parti meno esposte agli agenti atmosferici).
