SCHEDA TECNICA

Monumento a Manfredo Fanti
Pio Fedi e Clemente Papi

LUOGO DI COLLOCAZIONE: Firenze, Piazza San Marco.

Estratto da: *Monumenti celebrativi nello spazio urbano della Firenze postunitaria, Schede conservative e di rilevazione tecnica*, Firenze, Associazione Palazzo Spinelli per l'Arte e il Restauro, 2014.

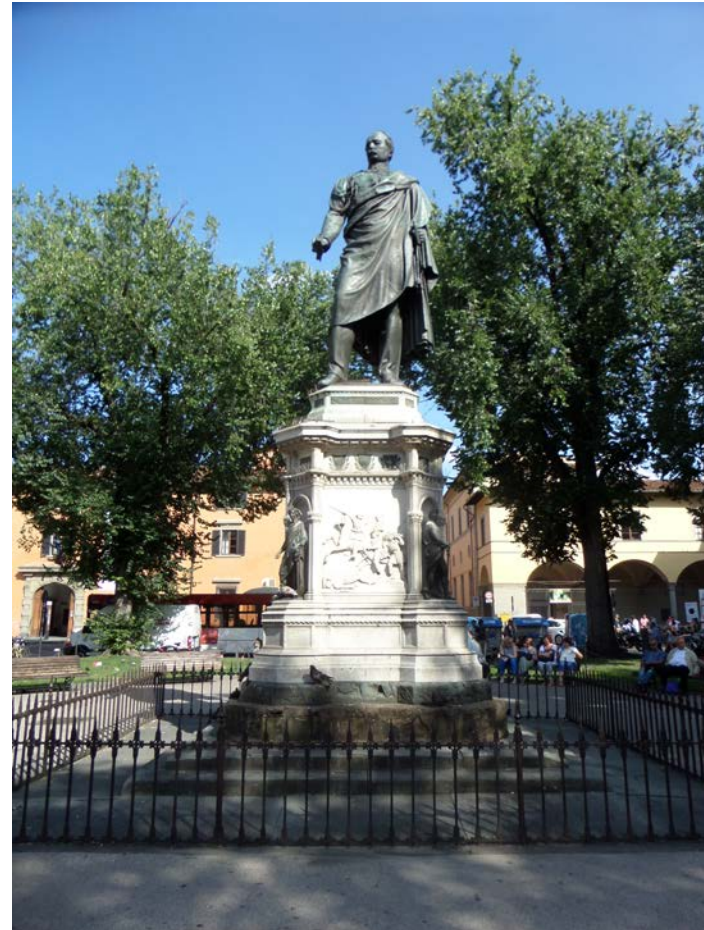
DESCRIZIONE: Il monumento è composto da una statua bronzea e da un complesso basamento in forme gotiche. Il generale è raffigurato a capo scoperto, in piedi, in alta uniforme ma con un mantello gettato sulla spalla sinistra che comunque lascia in vista le onorificenze appuntate sulla veste. La mano destra stringe il rotolo del Regolamento dell'esercito italiano, da lui scritto, verso cui si dirige anche lo sguardo. La mano sinistra è invece appoggiata sulla spada nel fodero. Tutta la figura è leggermente ruotata verso destra, la gamba destra è rilassata ed appoggiata quasi sporgente sul bordo del basamento mentre la gamba sinistra è tesa a reggere il peso dell'intera figura. Il basamento, che è di notevole altezza, ha una forma ottagonale con lati di dimensioni diverse. Il generale poggia i piedi su di una base ottagonale in marmo bianco decorata con fasce di marmo verde di Prato. Al di sotto sporge un cornicione modanato, la cui parte inferiore è decorata con rilievi a foglie d'acanto. Nella cimasa compaiono decorazioni a forma di scudo in marmo verde di Prato che un

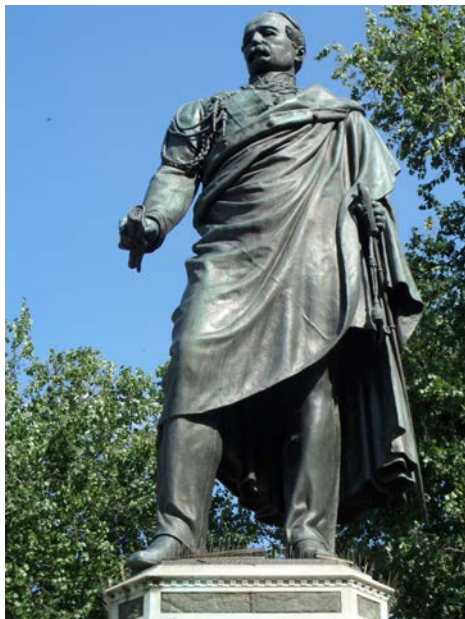
tempo contenevano gli stemmi delle città legate alle vicende biografiche del generale. Secondo la Bombina Godino vi si leggevano gli stemmi di Firenze, Torino, Perugia, Ancona, Modena, Carpi, anche se non risulta chiaro come fossero disposti perché gli scudi, oggi abrasati, sono dieci in tutto. Alcuni documenti come "La Nazione" dell'1-2 aprile 1872, riportano la presenza sugli scudi di decorazioni bronzee oggi perdute. Sul lato destro è ancora scolpito a rilievo sul marmo verde di Prato il grifo passante

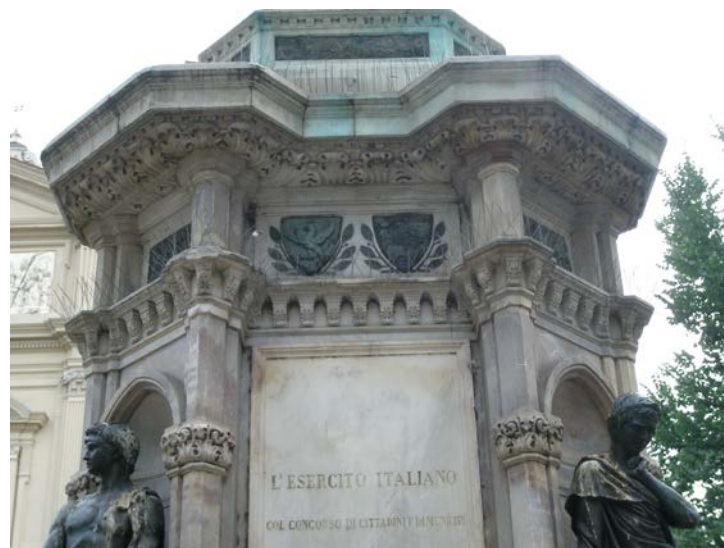
d'argento di Perugia. Sotto gli scudi si trova una seconda cornice un po' meno sporgente della prima, decorata con piccole mensole fogliate. Tra le due cornici ci sono piccoli pilastri che continuano fino alla base. Il dado del basamento è ornato con due lastre scolpite a rilievo sul lato frontale e sul retro, due iscrizioni sul lato destro e sinistro e nicchie ad arco acuto gotico che contengono

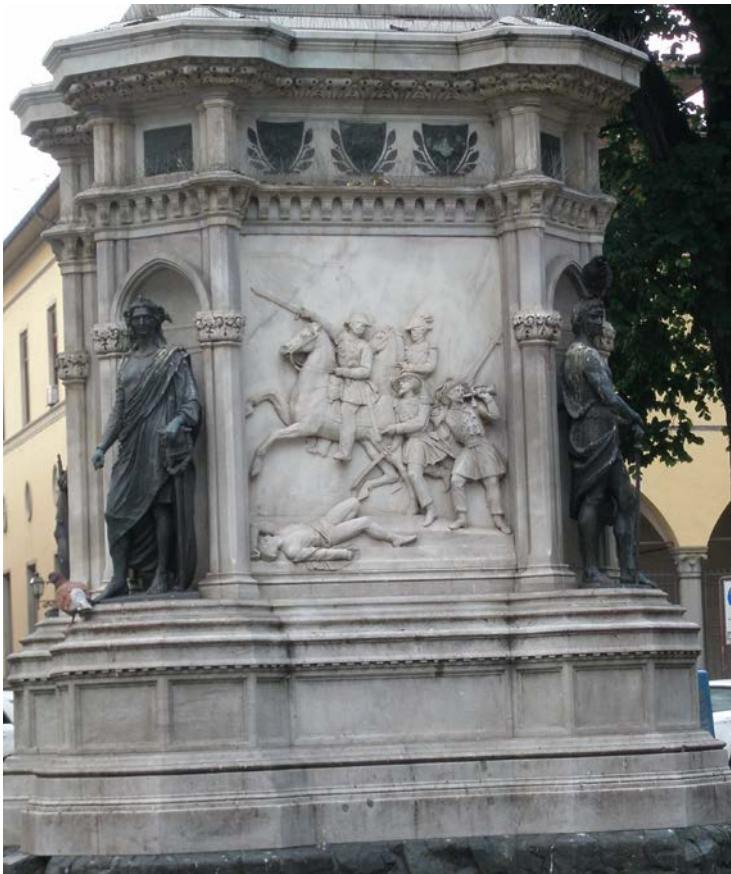
statue bronzee rappresentanti le allegorie della *Strategia*, della *Tattica*, della *Politica* e dell'*Arte delle fortificazioni*. Le statue tengono in mano cartigli ed attributi e sono di grande qualità. I rilievi rappresentano la battaglia del 30 maggio 1859 a Confienza (come riportato nell'articolo de "La Nazione" dedicato

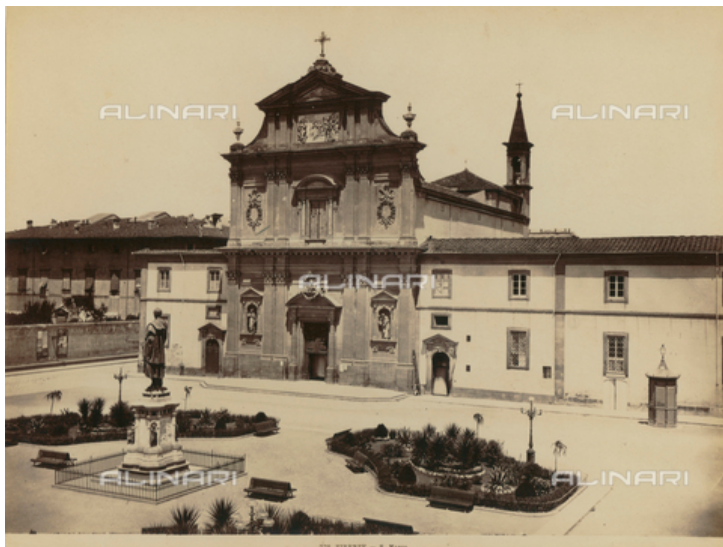
Girolamo Savonarola, è giustificata dalla presenza proprio davanti al monumento del Ministero della Guerra (ora palazzo del Comando militare per il territorio dell'Esercito) che egli diresse. Nei documenti si tratta anche il problema della sistemazione della piazza nella quale era un pozzo che era considerato indecoroso perché luogo di ritrovo di «vetturini e cocomerai» e che verrà perciò spostato nella cantonata tra il convento di San Marco e via del Maglio. Come riportato da "La Nazione" dell'1-2 aprile 1872 in occasione della cerimonia di inaugurazione, la statua del generale si innalzava imponente tra quattro «ajuole cosperse di bellissime palme, di aloe, di matricali gialli e di molte qualità di fiori». Oggi invece, dalle strade attigue, come via degli Arazzieri verso cui è disposta la statua, o Via Cavour, il monumento appare coperto dal

fogliame di alti alberi ed è visibile solo avvicinandosi al centro della piazza. All'epoca, come è documentato anche dalle foto storiche Alinari, si era optato per una vegetazione più bassa come le palme che permettesse alla statua di sveltare al centro della piazza, ben visibile da tutti i lati.

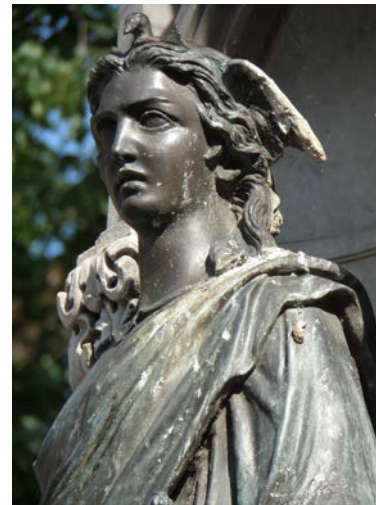
contiene inclusioni varie, magari metalliche, che lo rendono più fragile. In aggiunta a questo il fenomeno è ovviamente da mettere in relazione alle variazioni termoigrometriche e ai fenomeni di gelività. La cornice superiore del basamento si presenta verdognola per le percolazioni favorite dalle piogge acide del

bronzo che provocano macchie di sali di rame verdi. Tali macchie andrebbero analizzate da vicino, i sali possono essere penetrati in profondità rendendo difficile una futura rimozione. Nella cimasa gli scudi che erano scolpiti a rilievo con le armi delle città importanti per la biografia del Fanti, hanno subito un'accentuata erosione, probabilmente sempre dovuta alle variazioni

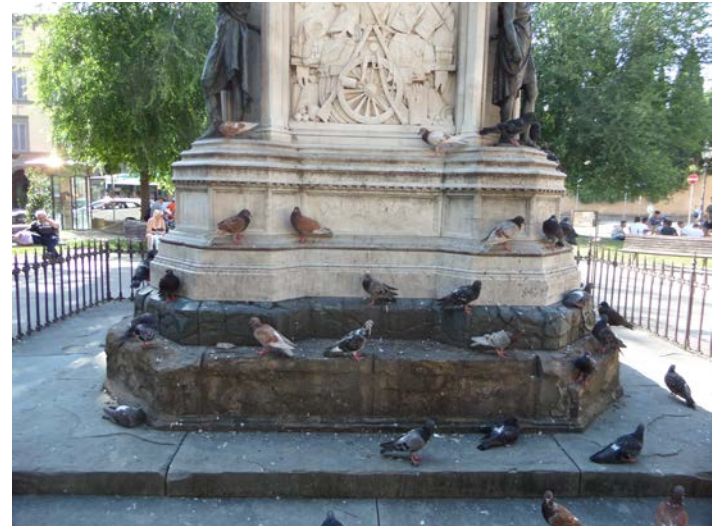
volumi hanno interessato il gradino in pietraforte che presentava decorazioni modanate oggi quasi completamente perdute anche per le sollecitazioni meccaniche dell'appoggio frequente di piccioni che provocano piccole cadute della pietra dove vi sono fratture (attorno al monumento si notano piccoli frammenti di pietraforte). Soprattutto nei punti interessati dall'esfoliazione si nota la formazione di patina biologica verdognola costituita

probabilmente da depositi algali e muschi. Nella fessura tra i conci della pietraforte del lato sinistro del basamento si nota la crescita di una piccola pianta.
