SCHEDA TECNICA

**GIUSEPPE GARIBALDI**

**OGGETTO:** Monumento a Giuseppe Garibaldi

Estratto da: *Monumenti celebrativi nello spazio urbano della Firenze postunitaria, Schede conservative e di rilevazione tecnica*, Firenze, Associazione Palazzo Spinelli per l'Arte e il Restauro, 2014.

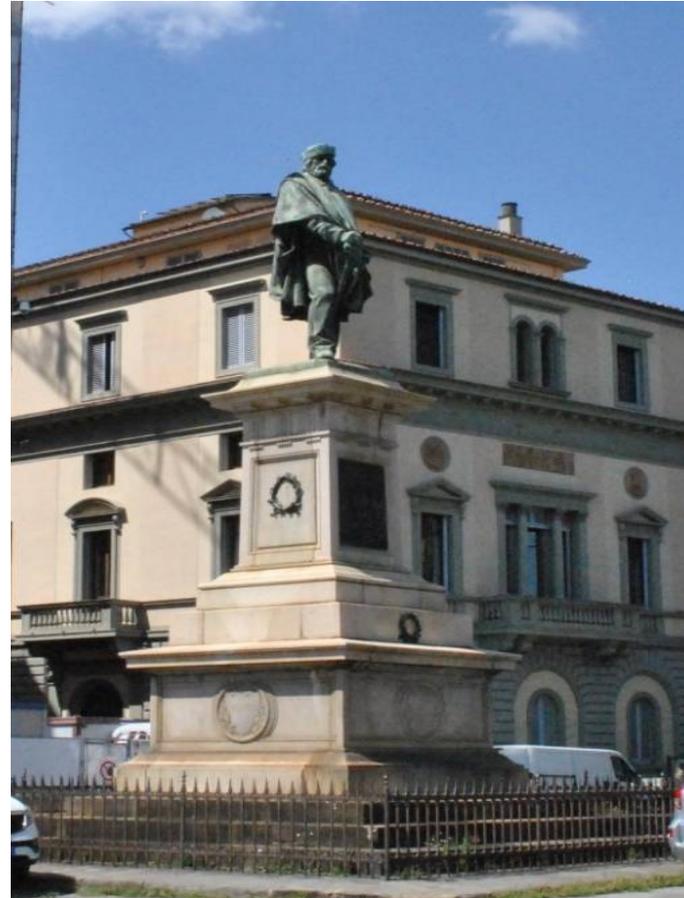
**D** **ESCRIZIONE:** Il monumento a Giuseppe Garibaldi è composto da una statua in bronzo, un basamento in granito rosso e tre gradini di pietraforte, ed è circondato da una cancellata in ferro alta un metro e distante dal basamento due metri circa. La statua di Giuseppe Garibaldi è imponente e alta più del doppio della sua altezza da vivo, raggiungendo i tre metri e settantacinque centimetri. Il generale Giuseppe Garibaldi è rappresentato in piedi, con la gamba sinistra avanzata sul basamento, mentre la gamba destra è poggiata al centro del basamento. La mano destra poggia sull'impugnatura della sciabola, mentre la mano sinistra è posata sul fianco in una posa abbastanza statica.

Il basamento (che consente all'insieme del monumento di raggiungere un'altezza totale di ben sei metri e cinquanta centimetri) è in granito rosso di Baveno, con la cornice sporgente sorretta da mensole e ornata nella parte sottostante a triglifi. Nel lato frontale del dado del basamento si trova l'iscrizione celebrativa a Giuseppe Garibaldi, su una lastra di ferro, mentre negli altri tre lati si trovano corone di rami di quercia e di alloro forgiato in ferro. Sullo zoccolo del basamento sono scolpiti in granito rosso uno scudo per lato con incisi i nomi delle principali città in cui Garibaldi ha combattuto: Roma, Digione, Marsala e Montevideo.

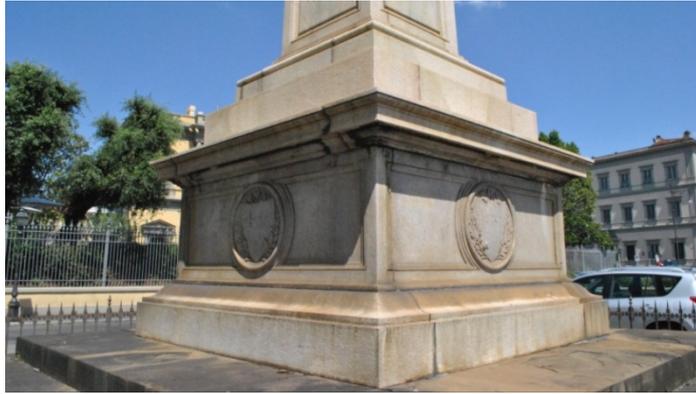
**Macchie:** Nel basamento sotto la corona di rami di quercia in bronzo, ci sono macchie sul granito di vario colore nero e grigio dovute all'ossidazione del bronzo trasportata per ruscellamento delle acque meteoriche. Nel lato anteriore del basamento del monumento vi sono macchie verdi di sali di rame dovute alla percolazione dell'ossido di bronzo della statua.

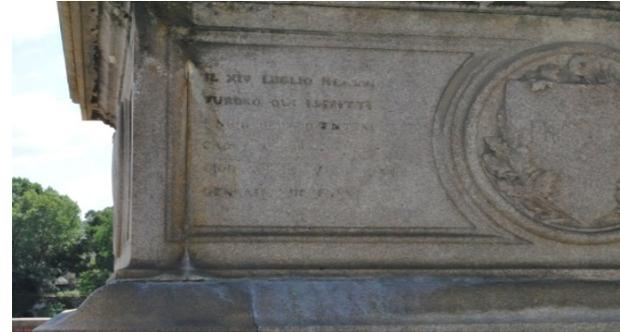
**Erosione:** Nel lato destro dello zoccolo, in particolare sotto l'iscrizione con il nome di Garibaldi, il granito è stata notevolmente danneggiato dall'erosione causata dalla pioggia e dal vento che insiste sul basamento, causando la difficile lettura dell'iscrizione. Allo stesso modo gli scudi del dado del basamento sono degradati, soprattutto il retro della scultura, dove non è più leggibile l'iscrizione.

**Mancanza:** sempre nella stessa cornice del basamento, nel lato frontale del monumento dove sono cadute piccoli pezzi, che è evidente dal momento che ha più attacchi microbiologici o semplici accumuli di polvere e di sporco.

**Fratturazione e fessurazione:** questa degradazione si manifesta nella cornice sporgente del lato sinistro del basamento, c'è una piccola fessura in diagonale che si produce nell'angolo con la cornice frontale. Questa fessura è il prodotto dell'usura del materiale a causa di un costante dilavamento della zona e diverse

variazioni termoigrometriche che hanno implicato lo spostamento dei pezzi.

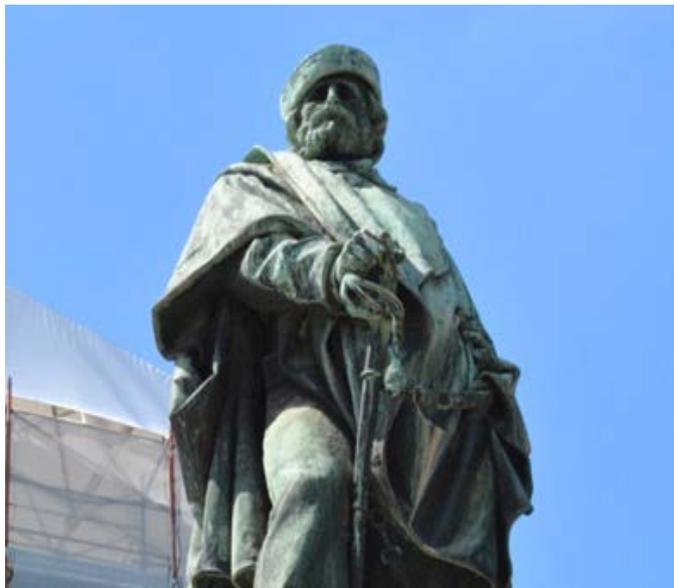
Percolazione: sopra la scultura bronzea si può percepire un degrado o alterazioni cromatiche dovute a uno strato superficiale di solfatazione prodotto dall'azione delle piogge acide sul bronzo. Questi depositi creano scie di percolazione delle acque meteoriche in un lento processo, che attraversa l'opera dalle spalle e dalla testa, ripercorrendo sopra la cappa fino alle gambe, raggiungendo il pinto o la base. A prima vista sotto il manto possono esserci

depositi di cloruro di sodio, che con la reazione con il rame generano uno strato visibile di cloruro di rame, che diventa di colore verde più scuro quasi blu, soprattutto sul fianco e tra le gambe della scultura; scorrendo sull'intera base, producendo una macchia di ossidazione verde chiaro, per tutto le cornice del basamento, per prodotto di corrosione veicolato dall'acqua piovana e con resti di rame.

**CONSIDERAZIONI SULLO STATO DI CONSERVAZIONE:** Si evidenzia in particolare come il basamento si presenti più alterato, per l'accumulo di materiali esterni, rispetto agli altri elementi dell'opera, presumibilmente a causa della scarsa manutenzione nel tempo. Questa incuria è chiaramente denunciata dalla quantità di depositi che si trovano sulla base, con una presenza d'intensa alterazione cromatica a causa della percolazione e della migrazione nelle aree più esposte al dilavamento dell'ossido di bronzo e di ferro. Al contrario, la superficie bronzea è in condizioni migliori, con una patina mista di ossido e guano, che a causa delle acque meteoriche ha degradato tutta la scultura fino alla base di granito.
