SCHEDA TECNICA

Monumento a Carlo Goldoni
Ulisse Cambi

LUOGO DI COLLOCAZIONE: Piazza Carlo Goldoni, Firenze

Estratto da: *Monumenti celebrativi nello spazio urbano della Firenze postunitaria, Schede conservative e di rilevanza tecnica*, Firenze, Associazione Palazzo Spinelli per l'Arte e il Restauro, 2014.

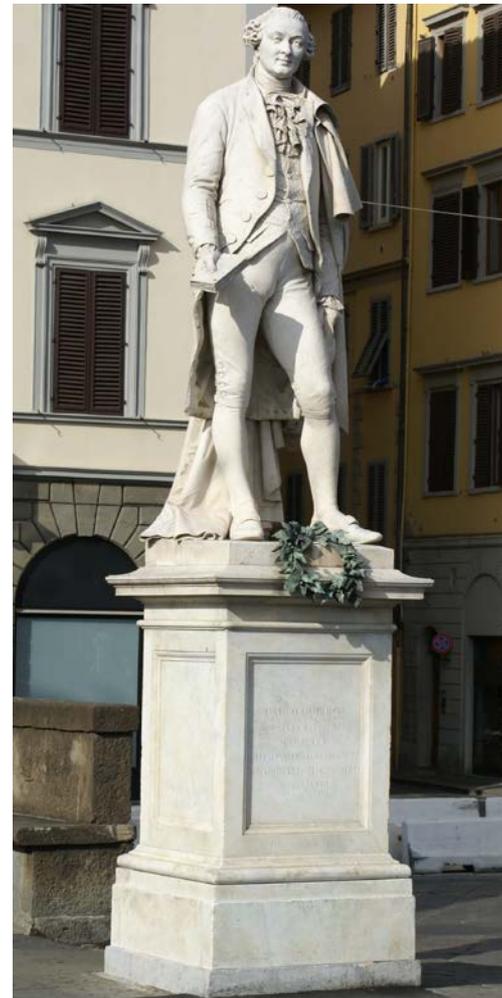
DESCRIZIONE: La statua di Carlo Goldoni è alta 3 metri. La figura è stante, la gamba destra è dritta mentre la sinistra è leggermente piegata in avanti. La mano destra mantiene un libro (Goldoni è rappresentato nell'atto di presentare la prima edizione delle sue commedie), nella mano sinistra invece ha un cappello (tricornio). Il volto accenna un sorriso e lo sguardo è rivolto in avanti. Goldoni indossa dei calzoni (culotte) abbottonati al ginocchio, un panciotto decorato, un fazzoletto ricamato e annodato intorno al collo e infine una giacca sbottonata ad una coda. Il retro della statua è coperto quasi interamente da un lungo mantello che dalla spalla sinistra cade fino ai piedi, per coprire il pilastro necessario a supportare il peso del marmo. La statua si erge su un alto basamento in marmo sul quale vi è incisa un'epigrafe. Sulla parte superiore dello stesso è poggiata una corona di alloro in bronzo; sul lato destro è invece inciso il nome dello scultore Ulisse Cambi.

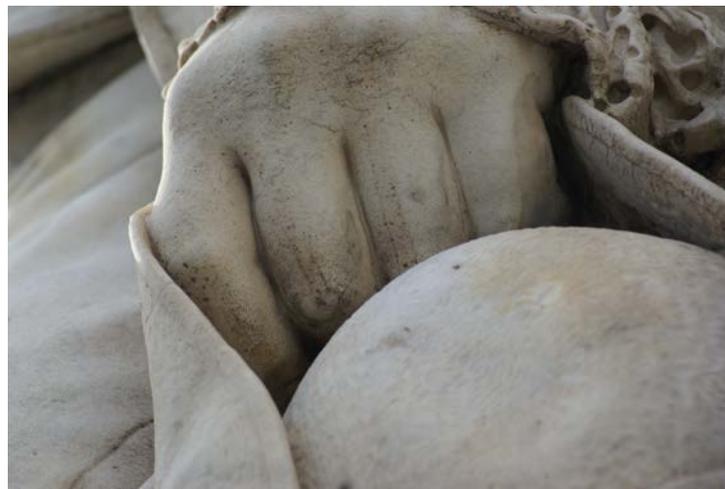
ALTERAZIONE: Deposito superficiale; alterazione cromatica diffusa soprattutto nelle pieghe del mantello; percolazione di acqua meteorica sulle dita della mano sinistra; croste nere diffuse ma di piccole dimensioni, in particolare sulla mano destra, sul libro e sul mantello; ossidazione del bronzo; guano sulla parte alta del lato destro del basamento.

CONSIDERAZIONI SULLO STATO DI CONSERVAZIONE: Il monumento si presenta in un discreto stato di conservazione. Sarebbe utile un'operazione di manutenzione al fine di preservare l'opera da ulteriore degrado.

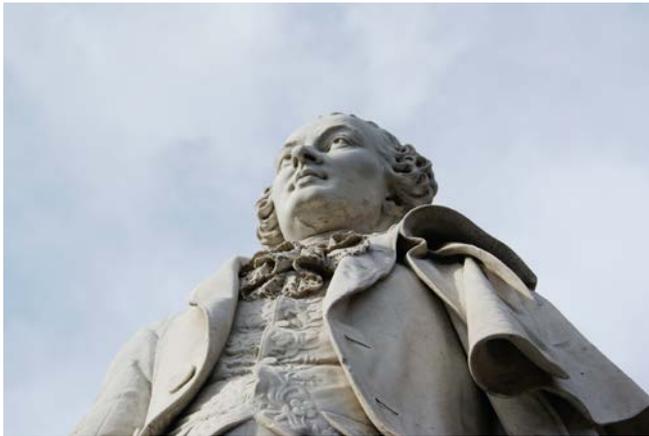
DEGRADAZIONE: Degrado superficiale sul cappello; mancanze di materiale sotto il mento (probabilmente a causa di una crosta nera rimossa), sulla parte alta della gamba destra, all'angolo destro della giacca, lungo il braccio destro e in piccola parte sull'orlo de mantello; fratturazione sul libro sulla manica destra e sotto il piede sinistro; fenomeno di corrosione diffuso sulla manica destra, su parte della giacca e del mantello e sulle gambe, in particolare la sinistra, probabilmente a causa di una eccessiva pulitura.

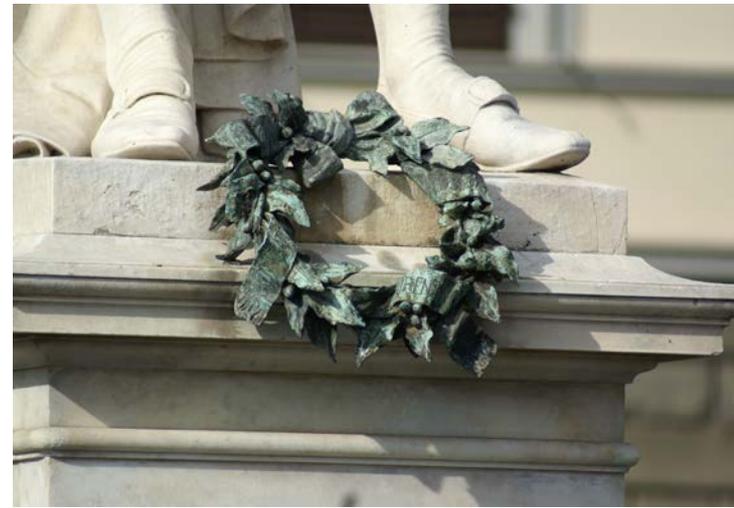
Particolare della corona d'alloro in bronzo
