SCHEDA TECNICA

***Monumento a Daniele Manin***  
Urbano Nono

**LUOGO DI COLLOCAZIONE:** Piazzale Galileo

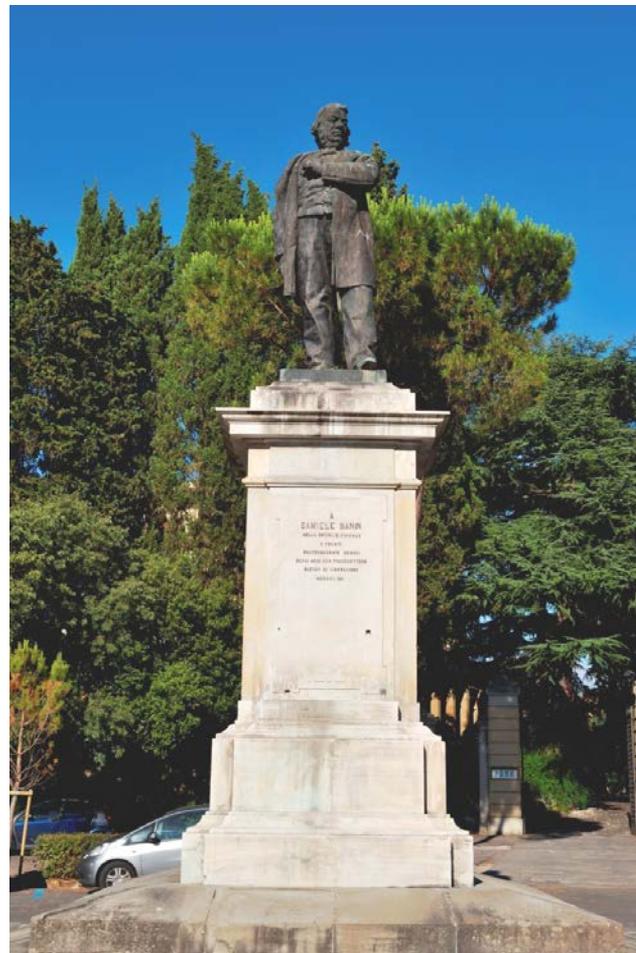
**D****ESCRIZIONE:** La statua raffigura Daniele Manin nell'atto di proclamare all'Assemblea del Consiglio di Venezia la ferma volontà di resistere "ad ogni costo" all'ultimatum dell'esercito austriaco che rivendica il proprio dominio sulla città insorta. Il patriota è presentato in chiaro stile celebrativo, a figura intera, nei tipici abiti del gentiluomo ottocentesco. La testa è appena inclinata sulla spalla sinistra e lo sguardo risoluto è leggermente rivolto in basso. La gamba sinistra avanza quasi impercettibile ad assestare il peso del corpo del Manin che si accinge a partecipare ai convenuti del Consiglio i patti della resa rassegnati dal Maresciallo Haynau, arrotolati e stretti con disprezzo nella mano destra che è tesa giù sulla redingote. Sul petto invece l'avambraccio sinistro si flette per mostrare il pugno chiuso come gesto di rifiuto alle condizioni imposte. La scultura, in bronzo fuso, è collocata su un basamento quadrangolare modanato, in marmo bianco di Carrara, recante nei quattro dadi iscrizioni commemorative. Il basamento poggia a sua volta su un base in pietra serena costituita da due gradoni.

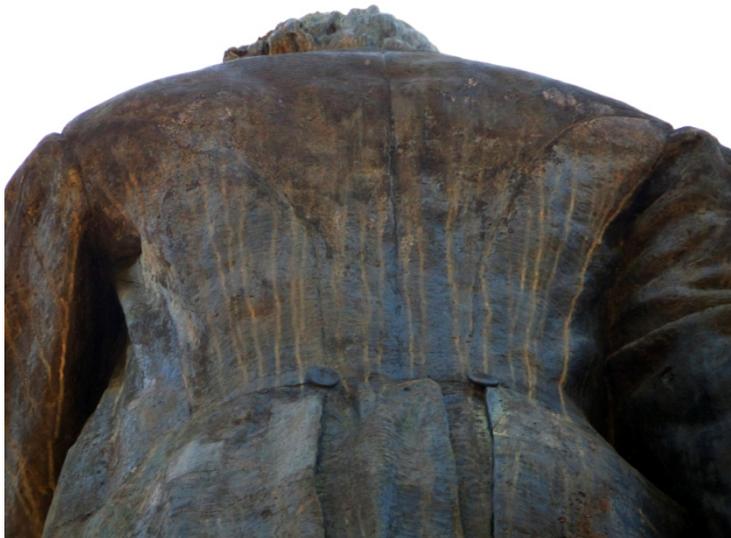
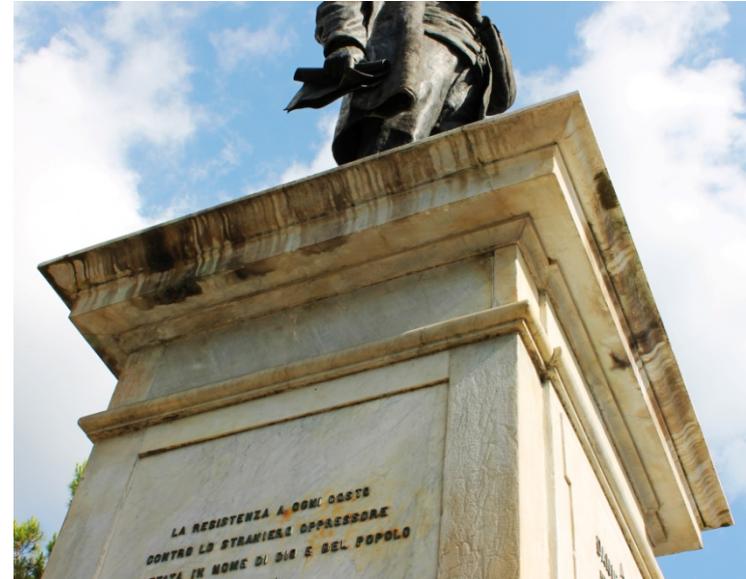
**ALTERAZIONE:** La statua mostra percolazioni consistenti ed evidenti lungo tutto il dorso della veste e sulla parte tergo del braccio destro. Efflorescenze biancastre sono evidenti invece sulla parte mediana sinistra della redingote e sopra le dita della mano sinistra stretta in pugno. Diffusi accumuli di particolato atmosferico sono presenti nel basamento in marmo di Carrara. Nella parte apicale di questo si riscontrano massicce percolazioni, alterazioni cromatiche nerastre dovute al deposito del pulviscolo e del diossido di piombo utilizzato per otturare le bolle di vuoto create durante la fonditura del bronzo, e macchie brunastre causate probabilmente dal dilavamento soprastante dei solfati di rame presenti nella lega di costituzione della statua. Nel sottosquadro della cornice aggettante superiore del basamento si notano, oltre le stesse degradazioni appena descritte, anche la formazione di alcune croste nere e depositi verdastri di patina biologica (alghe). Leggera esfoliazione del marmo si riscontra negli stipiti angolari del basamento, con viraggio del colore verso il

giallino per alterazione cromatica dovuta all'esposizione solare costante. Alterazioni cromatiche giallastre si attestano anche nel dado laterale sinistro, in questo caso dovute al trasferimento dell'ossidazione dell'iscrizione bronzea sul marmo circostante. Alterazioni cromatiche per azione di microrganismi presenti sotto forma di patina biologica sono localizzate infine lungo le stuccature di raccordo tra i lastroni di marmo del basamento inferiore.

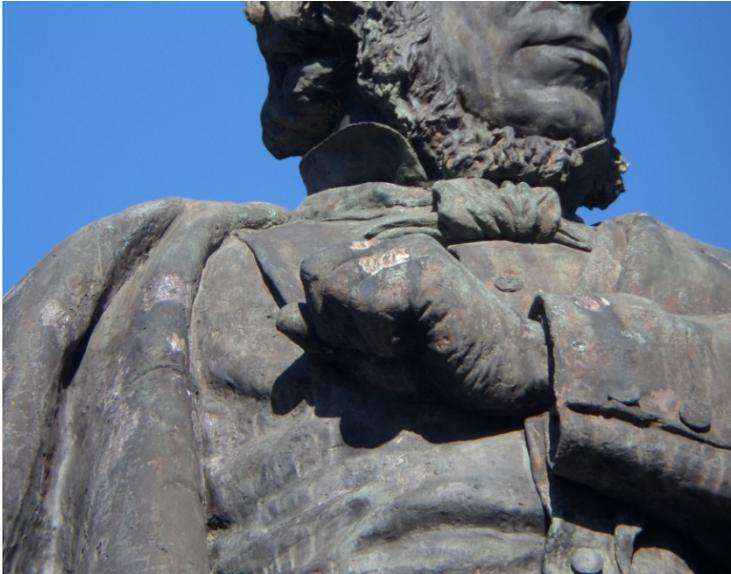
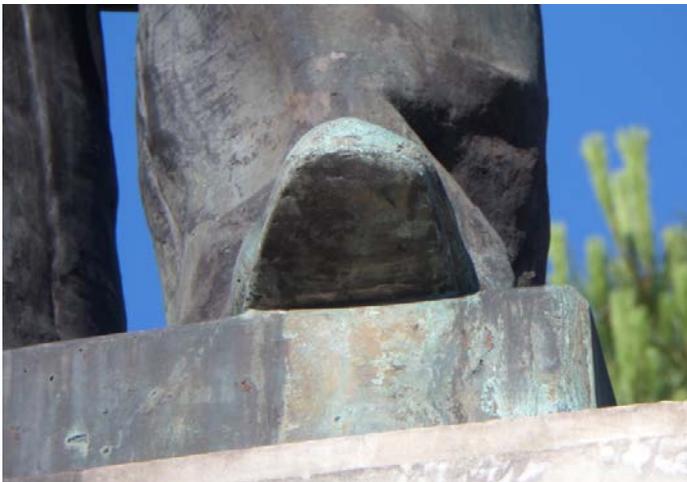
**DEGRADAZIONE:** Tutta la superficie bronzea della scultura è caratterizzata da diffusi ed eterogenei segni di erosione per corrosione, per corrosione e pitting dovuti all'azione costante degli agenti atmosferici e delle piogge acide alle quali è esposta. Nel piedistallo sul cui poggia la statua vi sono invece ossidazioni verdastre dislocate negli angoli di esso, che mostrano i primi segni di erosione dovuti al cancro del bronzo. Da rilevare scagliature e disgregazioni del marmo intorno all'iscrizione frontale causate sia dal trasferimento dell'ossidazione rameica dell'iscrizione e sia all'ossidazione dei ganci di allocazione in piombo. I gradoni inferiori del basamento sono interessati da micro distaccamenti nelle aree perimetrali, mentre la base in pietra serena soffre di un'accentuata esfoliazione e distacco del materiale litico.

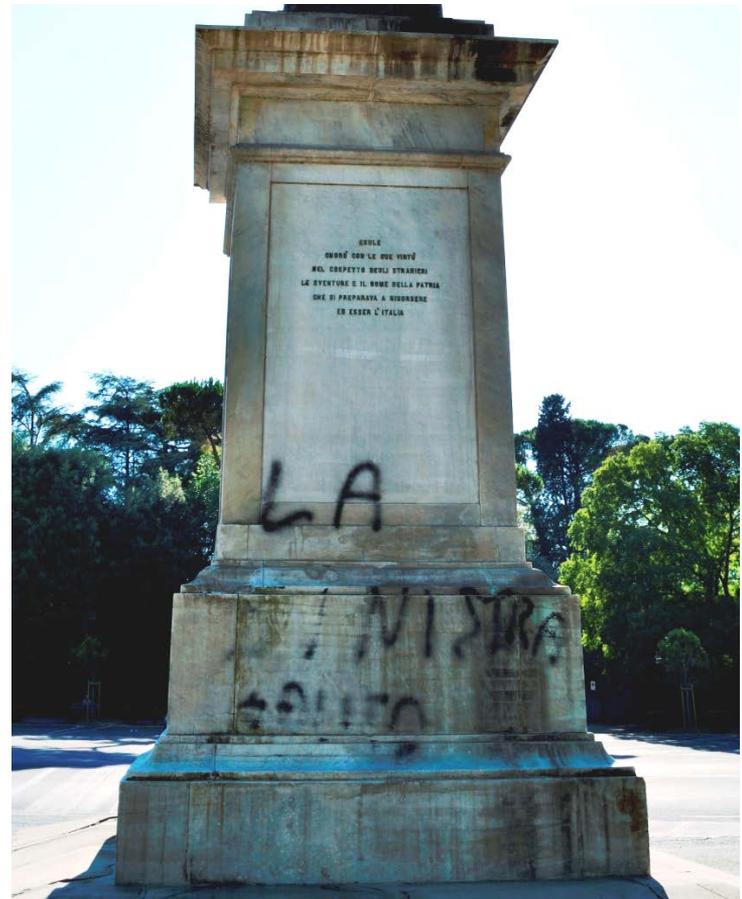
**VANDALISMI:** Il basamento reca scritte deturpanti in vernice spray nel lato posteriore inferiore e in quello frontale. Sono rilevabili invece in tutti e quattro i lati inferiori di esso piccole scritte ad incisione.
