SCHEDA TECNICA

MONUMENTO A UBALDINO PERUZZI

LUOGO DI COLLOCAZIONE: Piazza dell'Indipendenza

Estratto da: *Monumenti celebrativi nello spazio urbano della Firenze postunitaria, Schede conservative e di rilevazione tecnica*, Firenze, Associazione Palazzo Spinelli per l'Arte e il Restauro, 2014.

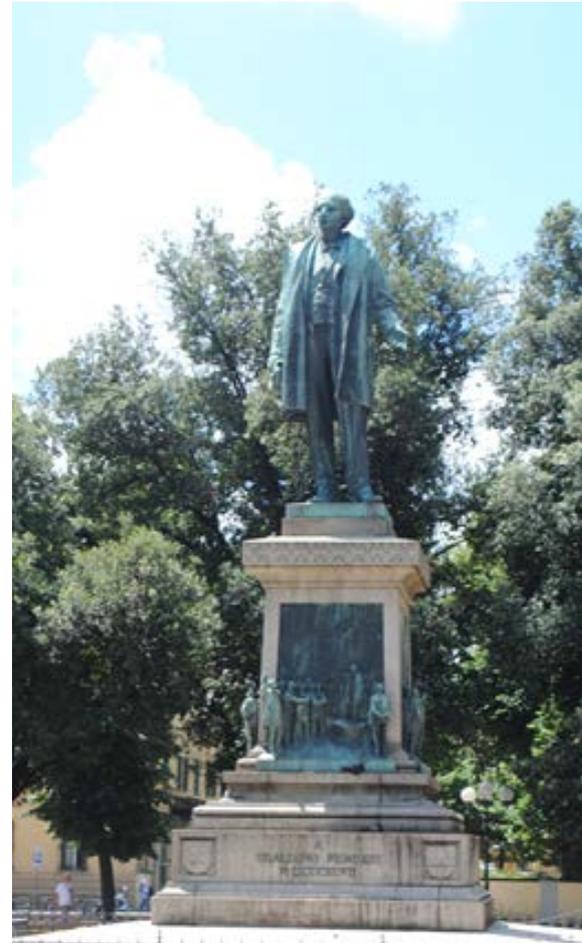
D **ESCRIZIONE:** Il monumento rappresenta a figura intera il ministro e sindaco di Firenze Ubaldo Peruzzi. Questi è in posizione frontale, con la gamba sinistra in primo piano, in modo da dare un'impressione di grandezza pur mantenendo comunque un atteggiamento semplice e propositivo. La sua mano sinistra è in una posizione di discorso. Il suo volto è sereno e il suo sguardo è rivolto all'orizzonte. L'abbigliamento è costituito da una camicia e da pantaloni dell'epoca, con una lunga giacca. Le pieghe del vestito sono create in maniera armonica tanto da dare la sensazione di movimento, anche se il personaggio è preso in un momento di pausa prima di cominciare un discorso politico. Sul basamento ci sono quattro rilievi in bronzo raffiguranti ulteriori episodi della vita di Ubaldo Peruzzi. Il primo rilievo lo mostra in qualità di capitano della Guardia Civica, il secondo lo mostra annunciare la cacciata del granduca da Firenze (27 aprile 1859), il terzo lo vede davanti al palazzo Feroni allora sede del comune di Firenze mentre annuncia la presa di Roma (20 settembre 1870), nel quarto rilievo Peruzzi è raffigurato durante l'inaugurazione della statua dedicata a David al piazzale Michelangelo (13 settembre 1875).

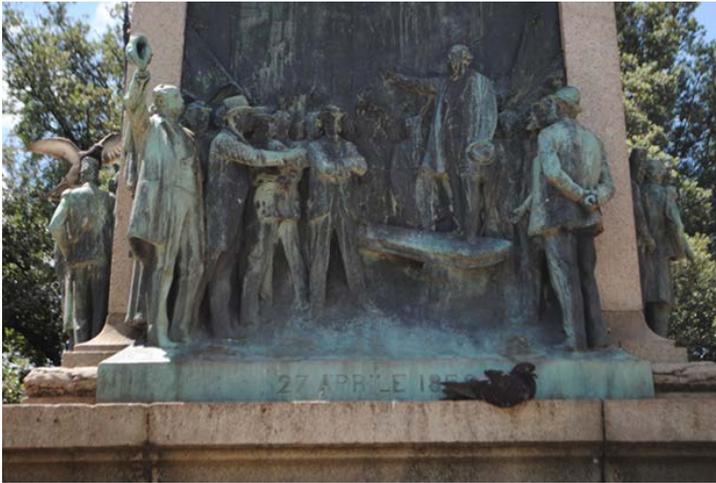
ALTERAZIONE: Le principali degradazioni che si osservano sono di tipo corrosivo, ossido di rame di colore verde chiaro, che è una forma di "attacco selettivo". Questa corrosione determina una patina solfatica e molto instabile. Sul parte bassa troviamo probabilmente diverse percolazione del ferro che causano varie

macchie superficiali. È evidente anche una porosità dei materiali (bronzo e granito del basamento).

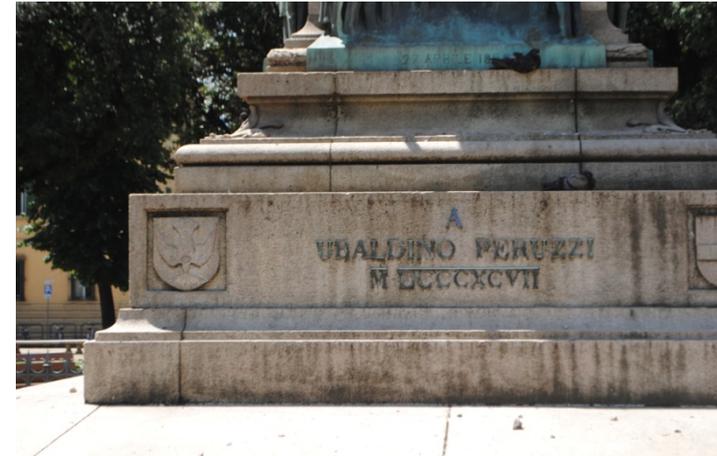
DEGRADAZIONE: Tutto il monumento presenta uno strato di polvere mentre più localizzato è lo sporco dovuto anche ad agenti biologici, escrementi di insetti ed escrementi di uccelli (guano). Sul basamento si notano piccole fratturazioni, depositi superficiali e diverse macchie scure che hanno determinato una alterazione del colore del granito (possibilmente materiale polverulento di colorazione scura). Sulla parte bassa della statua di bronzo, e sul granito, si trovano piccole segmentazione di crosta nera.

VANDALISMI: sul basamento della statua, al lato destro, si rilevano gli esiti di un gesto vandalico, probabilmente spruzzi acrilici in colore.

CONSIDERAZIONI SULLO STATO DI CONSERVAZIONE: Le alterazioni sono causate dalla penetrazione delle piogge acide nel bronzo, che hanno causato la corrosione di cui abbiamo precedentemente parlato e determinato un cattivo stato di conservazione generale. Gli agenti biologici e gli escrementi sono causati dalla posizione del monumento che ha un'esposizione diretta con l'ambiente e la vegetazione. Le varie macchie trovate sul basamento sono probabilmente causate dal trasporto delle acque piovane, ma anche dal bronzo della statua che produce ossido di rame cadendo sul basamento e provocando così queste zone che cambiano il loro colore originale.
