SCHEDA TECNICA

MONUMENTO A BETTINO RICASOLI

LUOGO DI COLLOCAZIONE: Piazza dell'Indipendenza

DATAZIONE: 1897-1898

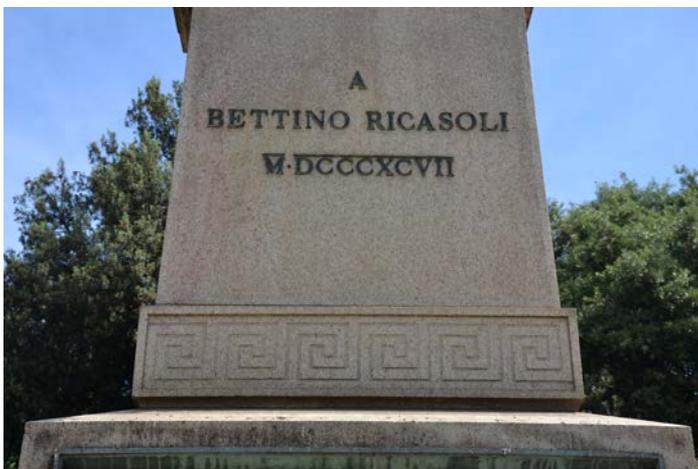
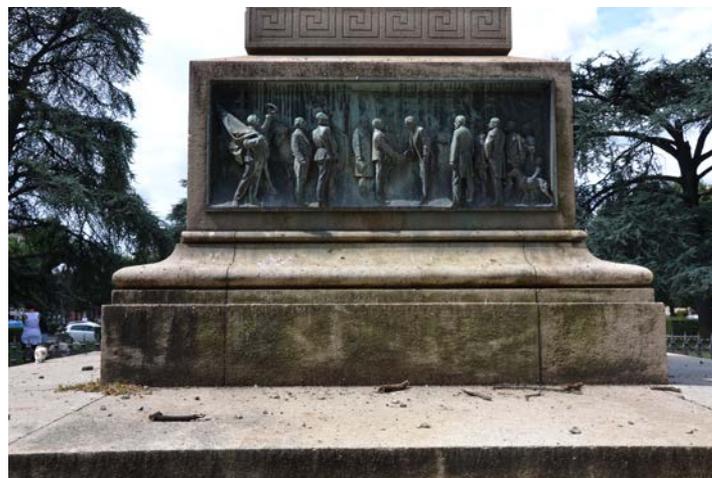
basamento dell'opera, che con la statua sviluppa 9 metri in tutto, si può suddividere nelle seguenti parti: i tre gradini su cui è posta una prima base rettangolare e bassa, decorata sui lati anteriore e posteriore da due grandi bassorilievi bronzei, anch'essi rettangolari. Le scene rappresentate sono dedicate rispettivamente alla presentazione del plebiscito toscano e alla visita del re Vittorio Emanuele II al Castello di Brolio, possedimento dei Ricasoli (1863); il massiccio corpo granitico che ha forma di parallelepipedo irregolare, è lavorato finemente e presenta una leggera rastrematura verso l'alto. Il basamento, che sostiene la statua di bronzo è ornato con decorazione a greche collegate tra loro in serie; queste corrono come un nastro lungo tutta la fascia inferiore. La parte superiore invece presenta una

cimasa con decorazione scolpita a dentellatura e con una stilizzazione dell'ordine dorico. Una semplice cancellata di ferro a terra delimita lo spazio interessato dal monumento.

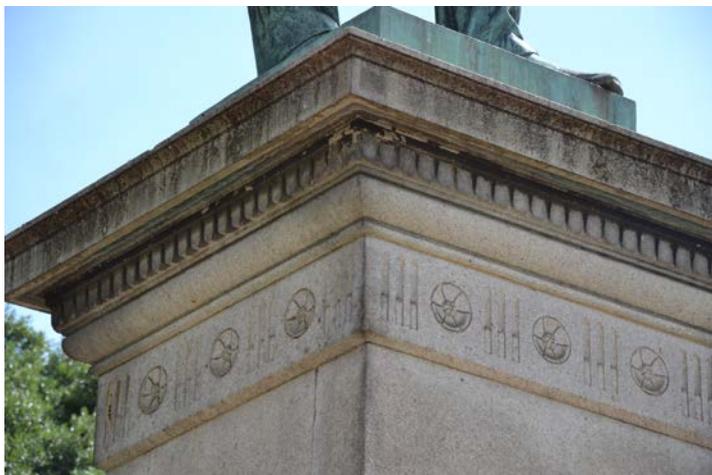
ALTERAZIONE: la statua in bronzo è ricoperta da una uniforme patina di sporco atmosferico, depositato dagli agenti esterni e che ne oscura visivamente i toni originali. Macchie brunastre più o meno scure, son visibili sulle parti delle pieghe delle vesti più interne e meno dilavate dalle piogge. Il blocco di granito è ricoperto da una patina biologica di colore scuro e bruno, distribuita omogeneamente, e che interessa sia le parti sottostanti (i gradini e la base), sia le cornici sotto il piedistallo della statua. Ai piedi dei gradini è attiva la crescita di vegetazione.

DEGRADAZIONE: il monumento in bronzo, esposto all'aperto, circondato da alberi e da bassa vegetazione, risente di diverse tipologie di degrado, in conseguenza alle condizioni di esposizione all'ambiente, all'umidità, e in particolare al contatto con l'ossigeno, l'anidride carbonica e l'azione della pioggia. In un contesto urbano, bisogna tener conto della possibilità di piogge acide, che trasportano con sé sostanze solforose, dannose per la superficie del monumento, che formando accumuli aggrediscono il materiale bronzeo. Una patina di colore scuro e brunastro, localizza depositi di sporco atmosferico, principalmente nelle zone non battute dalla luce, che ristagnano sottosquadro. La presenza di striature verdastre chiare sulla superficie della statua e sui basamenti, descrive le percolazioni di acqua piovana; queste provocano un progressivo processo di deposito di ossidi di rame. Nel complesso, il monumento soffre visibilmente dal punto di vista estetico. Da annotare il rischio che nel tempo si possano raggiungere livelli di corrosione strutturale. I fattori che

attivano e contribuiscono ai processi di fessurazione e corrosione sono l'aria, l'acqua, i carbonati, gli acidi, gli agenti ossidanti. Oltre a questi si aggiungono i materiali organici, quali escrementi di volatili che si posano sul monumento e sbalzi di temperatura causati dall'ambiente circostante.

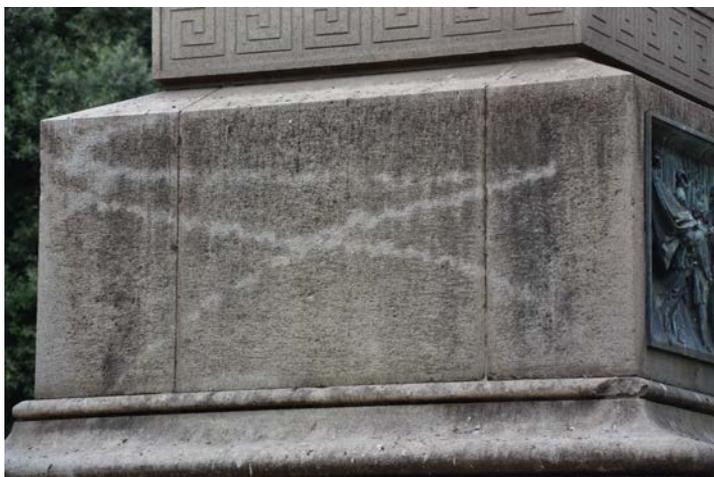
CONSIDERAZIONI SULLO STATO DI CONSERVAZIONE: Il monumento presenta un degrado attribuibile, principalmente,

alle interazioni chimiche dei prodotti inquinanti atmosferici a contatto con la superficie metallica. Le parti in bronzo presentano una corrosione tipica dei monumenti esposti agli agenti atmosferici, e agli escrementi di volatili (guano). Tutti gli elementi sembrano completi ed integri, privi di evidenti danneggiamenti. Un angolo basso del basamento è caduto e risulta mancante.
