SCHEDA TECNICA

Statua a Giovanni Villani
Gaetano Trentanove

LUOGO DI COLLOCAZIONE: Piazza del Mercato Nuovo

Estratto da: *Monumenti celebrativi nello spazio urbano della Firenze postunitaria, Schede conservative e di rilevazione tecnica*, Firenze, Associazione Palazzo Spinelli per l'Arte e il Restauro, 2014.

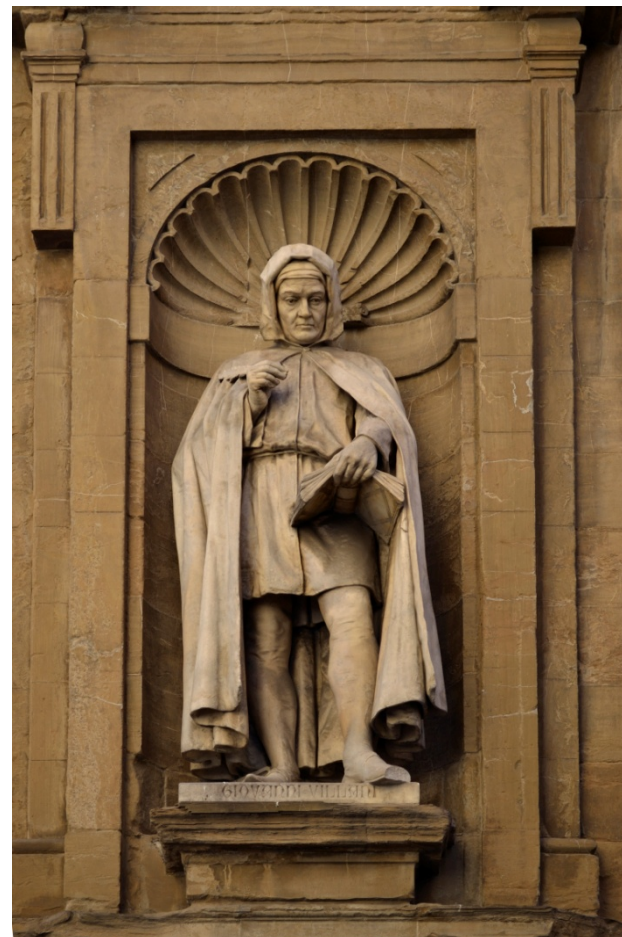
D **ESCRIZIONE:** La statua è collocata all'interno di una delle otto edicole di uno degli otto pilastri della Loggia, precisamente il pilastro angolare ad est della piazza.

La nicchia lunettata a conchiglia *pecten* o tabernacolo, è composta da un coronamento a timpano il quale è delimitato da una cornice modanata poggiante su elementi a pilastro. Il vano, un semicilindro verticale, accoglie la statua, collocata su un basamento anch'esso modanato. Un gradino in marmo riporta inciso il nome del personaggio rappresentato, e funge da supporto sul quale poggiano direttamente i piedi della statua.

Giovanni Villani, è rappresentato con abiti medievali, avvolto in un mantello (guarnacca?) appuntato in gola che si apre sulle spalle, dischiuso dalle braccia, gesto grazie al quale si vede una tunica simile ad una camicia senza bottoni, lunga fin sopra il ginocchio con cinta in vita. Le gambe sono fasciate da una calzamaglia, visibile grazie alla resa delle pieghe sul ginocchio teso. Ai piedi ha calzature a punta con lacci.

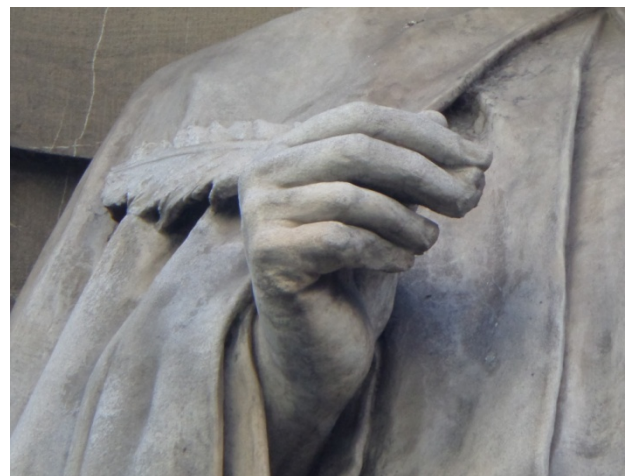
L'espressione del volto è seria e lo sguardo sembra scrutare i passanti quasi a voler sottolineare la capacità del personaggio di poter osservare, e di conseguenza raccontare la storia che si svolge sotto i suoi occhi. In questo modo i suoi gesti e l'impugnatura di quella penna potrebbero rimandare ad un prendere nota, come se Villani stesse prendendo appunti della vita dei fiorentini.

ISCRIZIONI: Sul basamento dove poggia direttamente la statua vi è il nome del personaggio: GIOVANNI VILLANI.

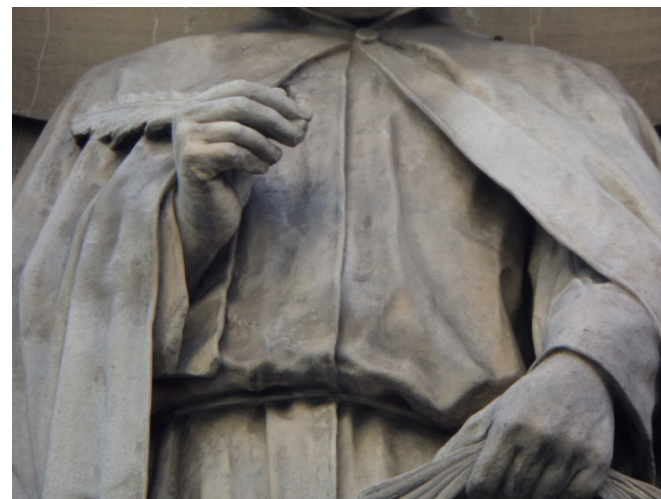
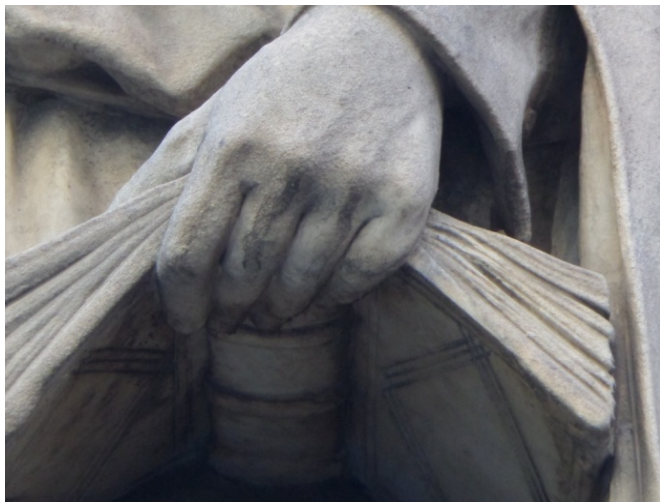
ALTERAZIONE: la statua presenta dei depositi polverulenti, ossia l’accumulo di materiali estranei di varia natura come polveri, terriccio e guano nelle zone più aggettanti e nei piani orizzontali. Sembra avere spessore diverso a seconda delle zone. I depositi maggiori sono visibili nelle pieghe del

panneggio, sulle spalle e in mezzo alle gambe. Sono presenti delle percolazioni, risultato del ruscellamento delle acque meteoriche. Queste in presenza di un rallentamento di velocità di discesa, ridepositano le polveri sulle superfici. I colaticci hanno in massima parte andamento verticale e si addensano al di sotto di modanature e aggetti.

Inoltre, in alcuni punti del pannello sono visibili delle colature di sporco con andamento verticale (simili a dei rivoli) dovuti allo scorrere dell’acqua meteorica che ha trasportato il deposito polverulento superficiale.

DEGRADAZIONE: il marmo presenta delle mancanze. Manca parte del polpastrello del dito medio della mano destra, entrambi gli angoli del mantello, la punta della scarpa sinistra e parte dell'angolo destro del basamento.

CONSIDERAZIONI SULLO STATO DI CONSERVAZIONE: l'opera è in uno stato di conservazione discreto. Necessita di una pulitura a causa dei depositi polverulenti, i quali mantenendo l'umidità più a lungo, favoriscono il deposito dello stesso. E' evidente che c'è una scarsa opera di manutenzione e di monitoraggio delle condizioni conservative, se non proprio assente.

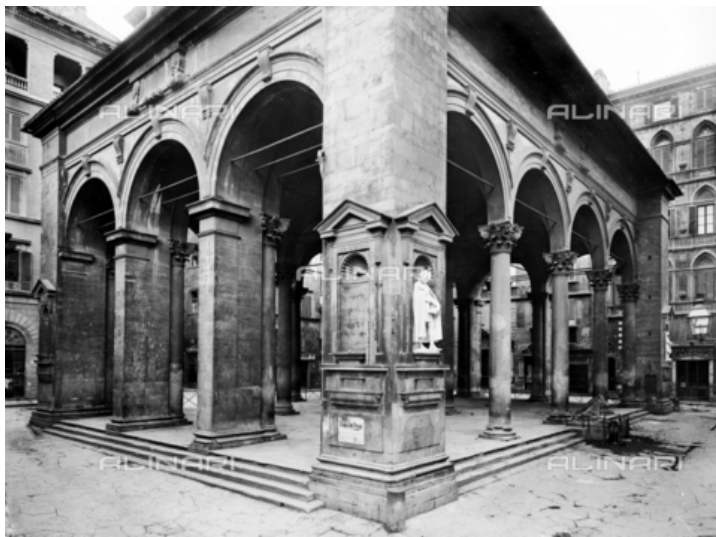
DOCUMENTAZIONE ICONOGRAFICA: Archivi Alinari, Firenze: BGA-F-010024-0000 (veduta d'insieme della loggia verso le nicchie con la statua di Giovanni Villani)
